Tehniskās apsekošanas atzinums

Tribīnes, Augšielā 1, Rīgā

Tribīnes, kad. Nr. 0100 037 0172 001, Augšielā 1, Rīgā

Atzinums izsniegts 2015. gada 26. jūnijā.

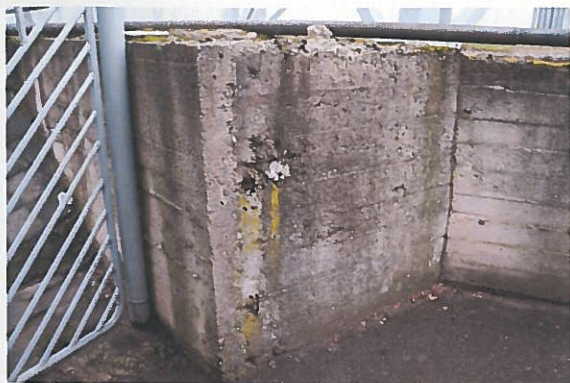
3.4.1. attēls

Stadiona pusē pie tribīnēm izbūvētas dzelzsbetona atbalstsienas. Atbalstsienām lokālās vietās konstatēti bojājumi (apsūnojums, betona korozija) un deformācijas. Deformācijas galvenokārt radušās grunts pamatnes izskalošanās rezultātā (3.4.2. attēls). Vietām slīpajām gruntis nogāzēm konstatēti grunts izskalojumi, ieklāto betona plākšņu un betona apmaļu iesēdumi (3.4.2. – 3.4.4. attēls). Nepieciešams sakārtot laukumu, kā arī ēkas lietusūdens novadīšanas sistēmas, lai samazinātu virsūdeņu iedarbību uz nogāžu un atbalstsienu konstrukcijām.

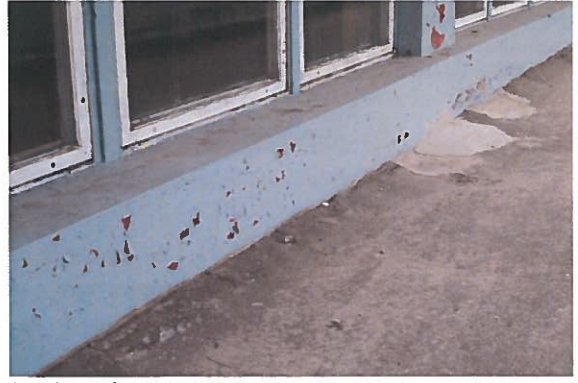
4.1.6. attēls

Ēkas rietumu pusē konstatēti lokāli asfaltbetona seguma iesēdumi ar bojājumu novēršanas pazīmēm, kas vizuāli veikti regulāri un dažādos laika periodos. Uz sienas redzamas pazīmes par apkārtējā zemes līmeņa izmaiņām – asfaltbetona segums nosēdies vidēji par 30 mm.

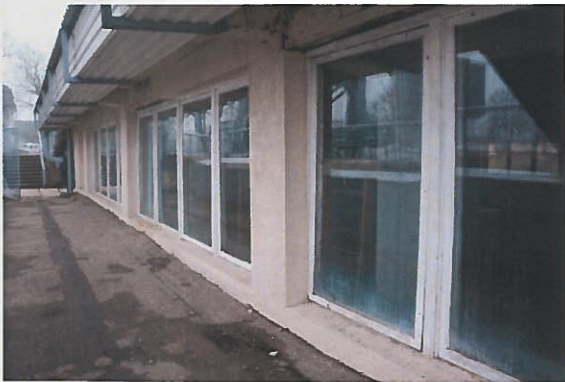
4.2.1. attēls

Ēkai veidotas plašas logu ailas (4.2.1. attēls). Lokālās vietās ēkas austrumu pusē pirmā stāva logu ailu pārsedzes ar plašiem mitruma izraisītiem bojājumiem (4.2.2. – 4.2.4. attēls) – sāļu izdalījumi, atslāņojies apmetums, izdrupusi mūra konstrukcija, tērauda profiliem korozijas pazīmes –, un tās ir neapmierinošā stāvoklī. Pārsedzes ir no tērauda profiliem, uz kuriem izveidots gāzbetona bloku mūrējums, pārsedzes konstrukcijai izveidots apmetums.

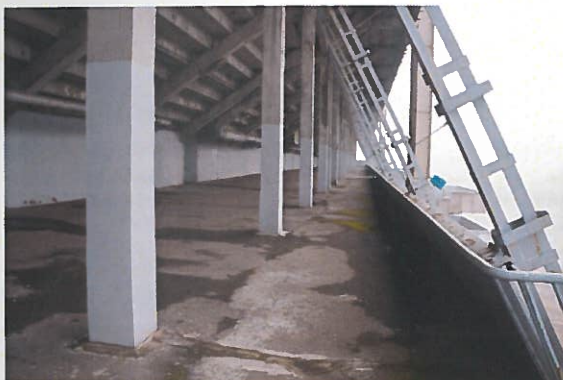
4.3.1. attēls

Ēkas karkass galvenokārt veidots no saliekamajām dzelzsbetona konstrukcijām. Kolonnas ar šķērsriezuma izmēriem 400 x 400 mm pārsvarā izvietotas ar soli 6 m ēkas garenass virzienā un 9 m šķērsvirzienā. Uz kolonnām balstīti dzelzsbetona rīģeļi, virs kuriem savukārt balstīti pārseguma paneļi. Ēkas rietumu pusē kolonnām izveidoti tērauda pastiprinājuma elementi (4.3.1.,4.3.2. attēls).

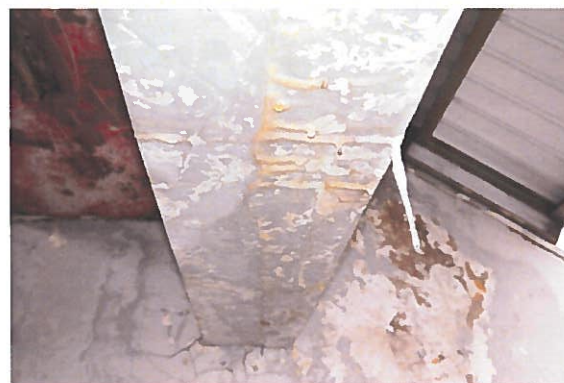
4.3.20. attēls

Vairākām sijām, kas ir virs ejām, kas ved uz tribīnēm, konstatēti plaši mitruma izraisīti bojājumi – sāļu izdalījumi, plaisas apdarē, atslāņojies krāsojums un apmetums.

Kopumā ēkas karkasa konstrukciju stāvoklis vērtējams kā apmierinošs. Šobrīd konstatētie karkasa konstrukciju bojājumi neapdraud ēkas stabilitāti, tomēr nepieciešams novērst atmosfēras nokrišņu infiltrāciju caur tribiņu konstrukciju un konstatētos karkasa konstrukciju bojājumus, lai tie atmosfēras graujošās iedarbības rezultātā neprogresētu un lai netiktu apdraudēta konstrukciju stabilitāte. Lai nodrošinātu drošu tribiņu ekspluatāciju, nepieciešams demontēt atslāņojušos betona un apdares slāņus un veikt to atjaunošanu.

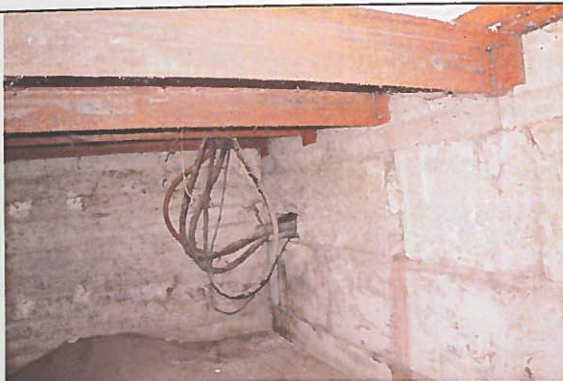
4.3.21. attēls

Ēkas dienvidu pusē esošajai pagraba telpai konstatēts dzelzsbetona pārsegums, kas balstīts uz tērauda profiliem. Pagraba telpa ir mitra un tērauda profili ar plašām korozijas pazīmēm (4.3.21., 4.3.22. attēls).

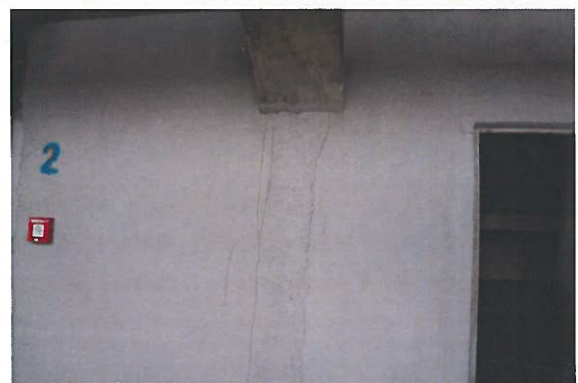
4.4.12. attēls

Ēkas ār sienām lokālās vietās konstatētas deformācijas konstrukciju salaidumu vietās (4.4.9., 4.4.10. attēls). Lokālās vietās starpsienām konstatētas plaisas zem nesošajām dzelzsbetona sijām, kas radušās visa ēkas karkasa deformāciju rezultātā(4.4.12. – 4.4.14. attēls).

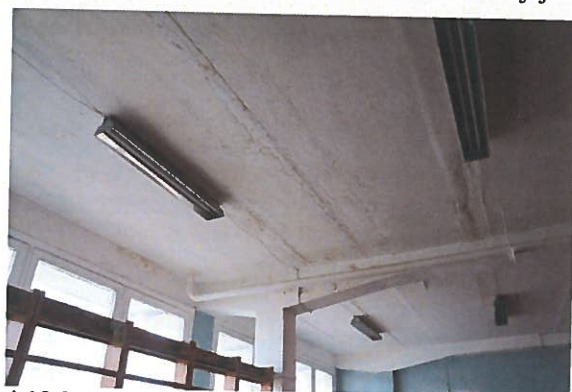
4.18.9. attēls

Vietām uz ēkas iekšējām virsmām galvenokārt bojātās vai neesošas jumta konstrukcijas hidroizolācijas dēļ konstatēti plaši atmosfēras nokrišņu infiltrācijas rezultātā radušies bojājumi (4.18.9. – 4.18.14. attēls).

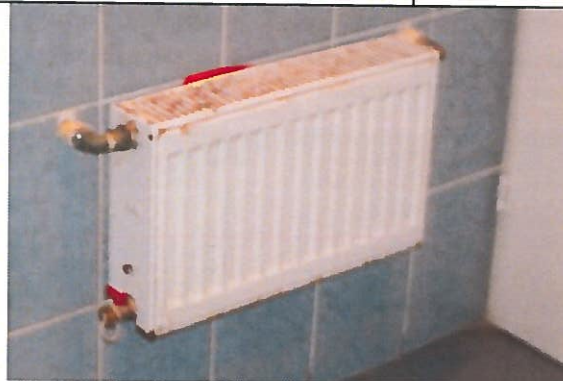
5.5.1. attēls

Apsekošanas laikā ēkā lokālās vietās apkures tērauda konvektoriem konstatētas korozijas pazīmes (5.5.1. attēls).

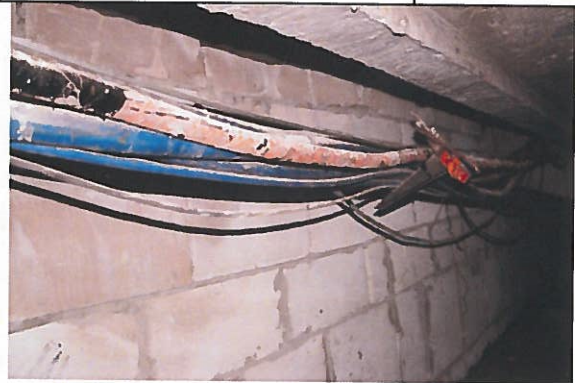
5.13.1. attēls

Apsekošanas laikā konstatēts, ka lokālās vietās no konstrukcijām atdalījušies kabeļu stiprinājumi (5.13.1. attēls).
