Tehniskās apsekošanas atzinums

Tribīnes, Augšielā 1, Rīgā

Tribīnes, kad. Nr. 0100 037 0172 001, Augšielā 1, Rīgā

Atzinums izsniegts 2015. gada 26. jūnijā.

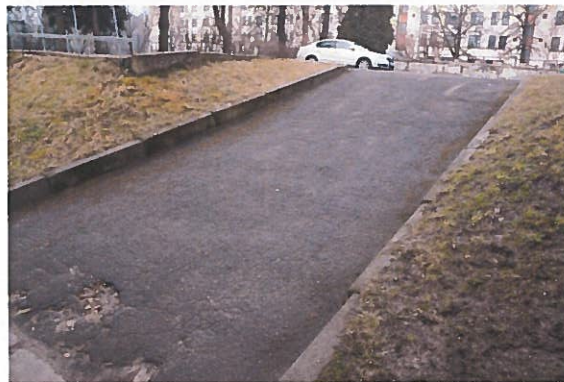
3.1.4. attēls

Lokālās vietās asfaltbetons ar plaisām, iesēdumiem un izdrupumiem, bet kopumā apmierinošā tehniskā stāvoklī. Pie ēkas ziemeļu pusē esošajiem vārtiem izveidota asfaltēta nobrauktuve (3.1.4. attēls).

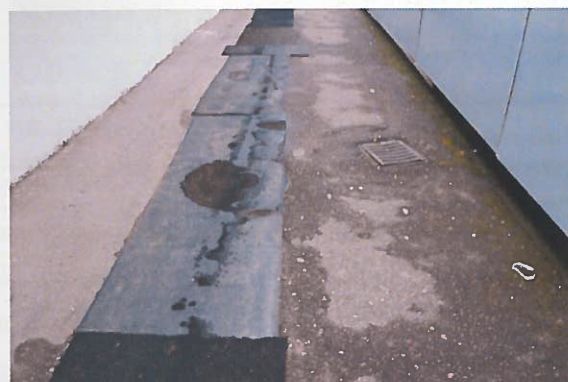
3.1.5. attēls

Pa ēkas perimetru (zemāk par teritorijas zemes virsmas atzīmi) izveidoti gājēju celiņi ar asfaltbetona (3.1.5. attēls), kā arī betona plākšņu segumu (3.1.6. attēls). Gājēju celiņu stāvoklis vērtējams kā apmierinošs, taču lokālās vietas tie ar plaisām, iesēdumiem, izdrupumiem, vietām slīpās nogāzes noslīdējušas un izveidojies apaugums uz gājēju celiņiem (3.1.6. attēls).

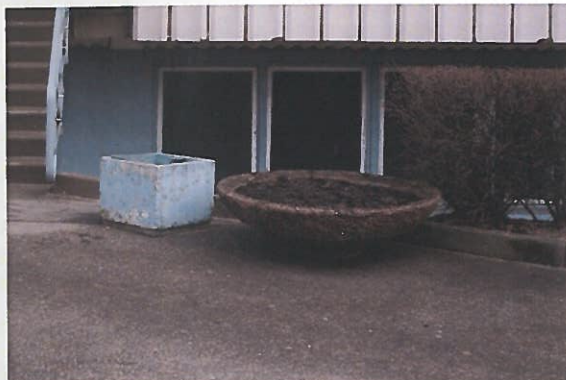
3.3.3. attēls

apsekotās būves vietām konstatēts dzīvžogs. Teritorijā ir dažādi krūmi un koki. Pie ēkas konstatētas atkritumu urnas, puķu podi (3.3.3. attēls), kompleksa teritorijā izvietoti plastmasas atkritumu konteineri (3.3.4. attēls).

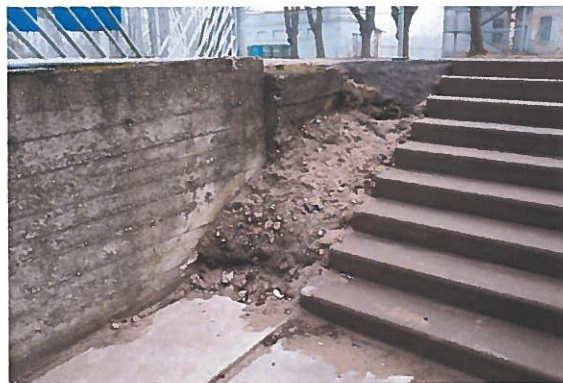
3.4.2. attēls

Stadiona pusē pie tribīnēm izbūvētas dzelzsbetona atbalstsienas. Atbalstsienām lokālās vietās konstatēti bojājumi (apsūnojums, betona korozija) un deformācijas. Deformācijas galvenokārt radušās grunts pamatnes izskalošanās rezultātā (3.4.2. attēls). Vietām slīpajām gruntis nogāzēm konstatēti grunts izskalojumi, ieklāto betona plākšņu un betona apmaļu iesēdumi (3.4.2. – 3.4.4. attēls). Nepieciešams sakārtot laukumu, kā arī ēkas lietusūdens novadīšanas sistēmas, lai samazinātu virsūdeņu iedarbību uz nogāžu un atbalstsienu konstrukcijām.

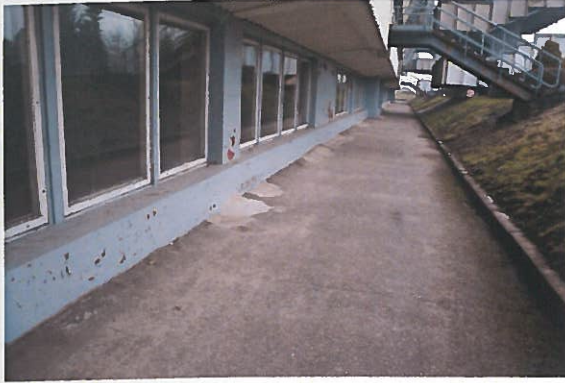
4.1.5. attēls

Ēkas rietumu pusē konstatēti lokāli asfaltbetona seguma iesēdumi ar bojājumu novēršanas pazīmēm, kas vizuāli veikti regulāri un dažādos laika periodos. Uz sienas redzamas pazīmes par apkārtējā zemes līmeņa izmaiņām – asfaltbetona segums nosēdies vidēji par 30 mm.

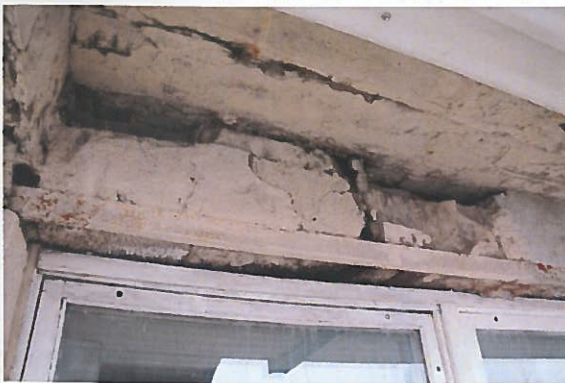
4.2.3. attēls

Ēkai veidotas plašas logu ailas (4.2.1. attēls). Lokālās vietās ēkas austrumu pusē pirmā stāva logu ailu pārsedzes ar plašiem mitruma izraisītiem bojājumiem (4.2.2. – 4.2.4. attēls) – sāļu izdalījumi, atslāņojies apmetums, izdrupusi mūra konstrukcija, tērauda profiliem korozijas pazīmes –, un tās ir neapmierinošā stāvoklī. Pārsedzes ir no tērauda profiliem, uz kuriem izveidots gāzbetona bloku mūrējums, pārsedzes konstrukcijai izveidots apmetums.

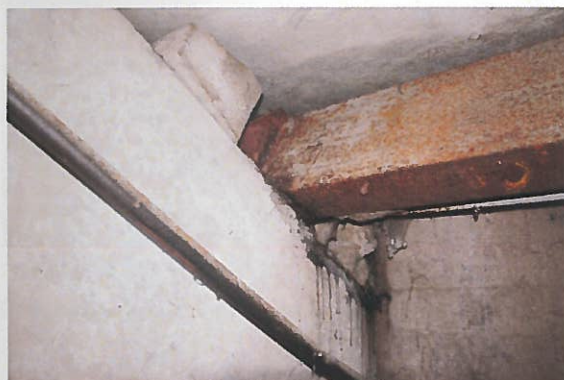
4.3.9. attēls

Pie ejām, kas ved uz tribīnēm, kā arī pie lokāli izvietotām platformām, tribīņu pakāpienveida elementiem veidoti nesošie elementi no tērauda konstrukcijām – tērauda dubult-T profiliem un U profiliem, – kurām veidoti metināti savienojumi (4.3.9. – 4.3.12. attēls). Tērauda konstrukcijām ir konstatētas korozijas pazīmes.

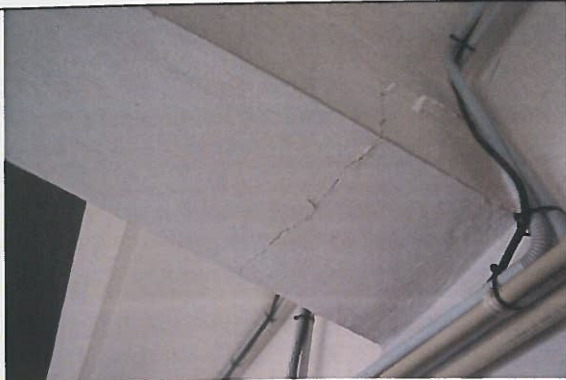
4.3.13. attēls

Vietām karkasa konstrukciju savienojuma mezglos (4.3.13., 4.3.14. attēls), kā arī lokālās vietās starpsienām savienojuma vietās ar nesošā karkasa konstrukcijām konstatētas plaisas, kas, visticamāk, radušās pamatnes un pamatu nevienmērīgas sēšanās rezultātā.

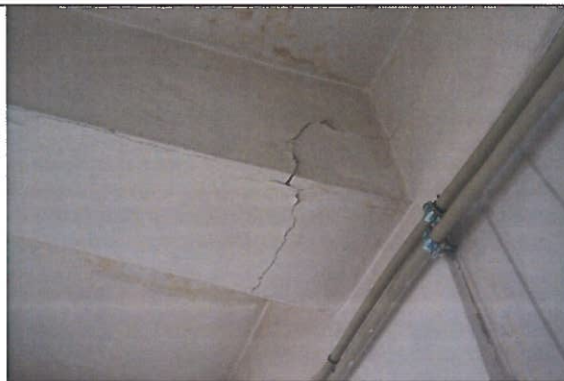
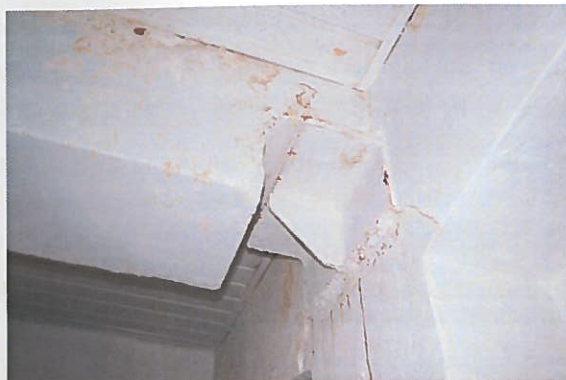
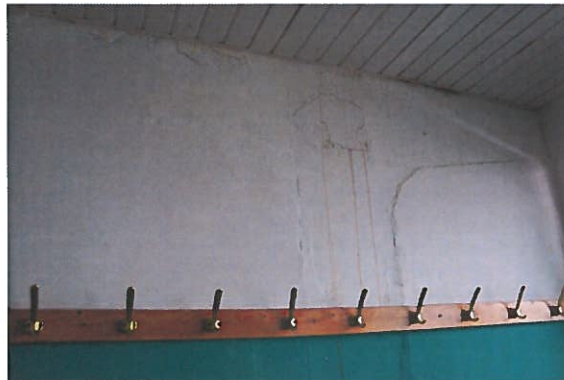
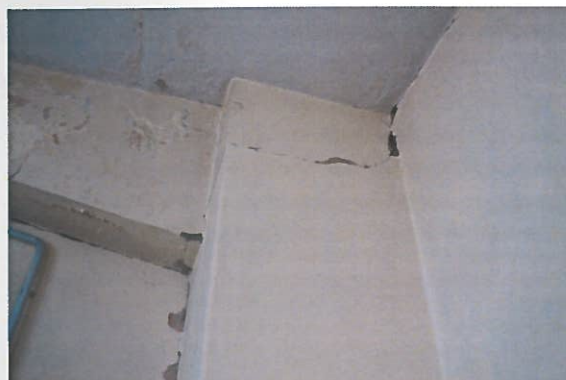
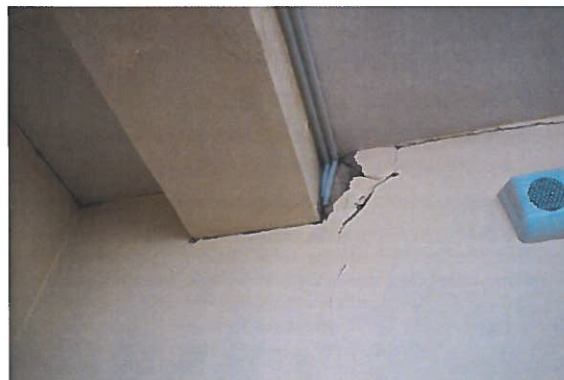
Vairākām sijām, kas ir virs ejām, kas ved uz tribīnēm, konstatēti plaši mitruma izraisīti bojājumi – sāļu izdalījumi, plaisas apdarē, atslāņojies krāsojums un apmetums.

Kopumā ēkas karkasa konstrukciju stāvoklis vērtējams kā apmierinošs. Šobrīd konstatētie karkasa konstrukciju bojājumi neapdraud ēkas stabilitāti, tomēr nepieciešams novērst atmosfēras nokrišņu infiltrāciju caur tribiņu konstrukciju un konstatētos karkasa konstrukciju bojājumus, lai tie atmosfēras graujošās iedarbības rezultātā neprogresētu un lai netiktu apdraudēta konstrukciju stabilitāte. Lai nodrošinātu drošu tribiņu ekspluatāciju, nepieciešams demontēt atslāņojušos betona un apdares slāņus un veikt to atjaunošanu.

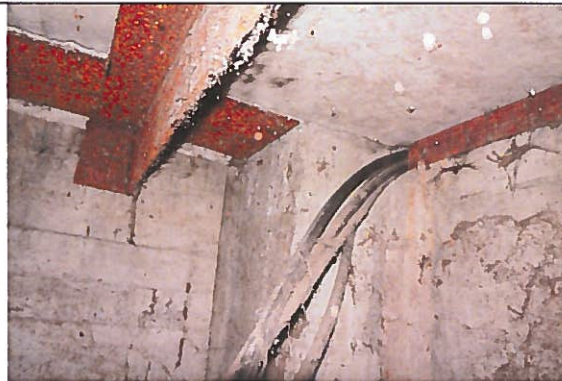
4.3.22. attēls

Ēkas dienvidu pusē esošajai pagraba telpai konstatēts dzelzsbetona pārsegums, kas balstīts uz tērauda profiliem. Pagraba telpa ir mitra un tērauda profili ar plašām korozijas pazīmēm (4.3.21., 4.3.22. attēls).

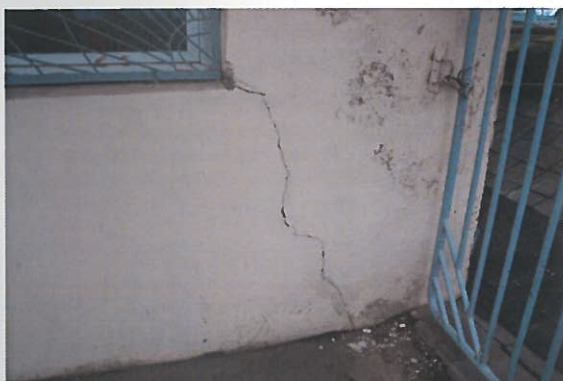
4.4.1. attēls

Ēkai ir galvenokārt konstatētas ķieģeļu un gāzbetona mūra pašnesošās sienas. Lokālās vietās ēkas pašnesošajām sienām konstatētas plaisas, kas radušās pamatu un pamatnes nevienmērīgas sēšanās rezultātā (4.4.1. – 4.4.4. attēls). Ēkas dienvidu pusē esošajai kāpņu telpas sienai konstatētas caurejošas plaisas, kas liecina par pamatu un pamatnes sēšanos. Šajā ēkas pusē apsekošanas laikā tika konstatēta arī ēkas aizsargapmales (gājēju celiņa) sēšanās (skat. 4.1. apakšnodaļu). Ēkas pašnesošo sienu stāvoklis vērtējams kā apmierinošs, rekomendēts veikt plaisu monitoringu.

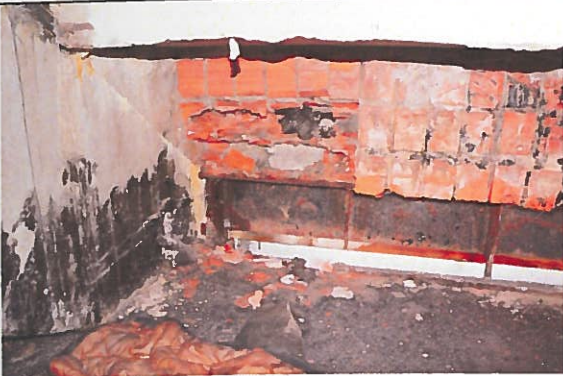
4.4.5. attēls

Tribiņu otrā līmeņa apakšējā daļā uz tērauda sijas konstatēta mūrēta sarkano māla ķieģeļu konstrukcija. Konstrukcijai daudzviet atmosfēras nokrišņu infiltrācijas rezultātā radušies bojājumi: ķieģeļiem strukturāli bojājumi (4.4.5., 4.4.6. attēls) vai konstrukcija ir sabrukusi (4.4.7., 4.4.8. attēls). Konstrukcija neapmierinošā stāvoklī, nepieciešams aizvākt sabrukušos konstrukcijas elementus, lai novērstu to krišanas risku, un veikt atjaunošanas darbus.

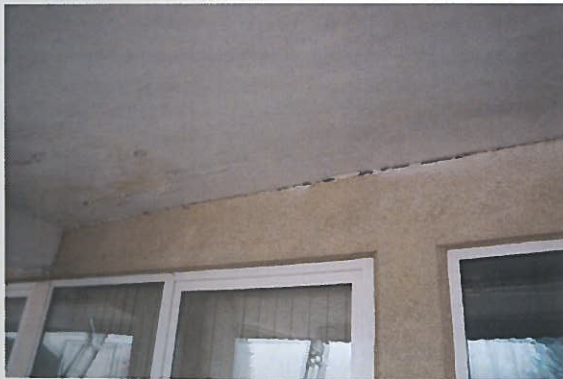
4.4.9. attēls

Ēkas ār sienām lokālās vietās konstatētas deformācijas konstrukciju salaidumu vietās (4.4.9., 4.4.10. attēls). Lokālās vietās starpsienām konstatētas plaisas zem nesošajām dzelzsbetona sijām, kas radušās visa ēkas karkasa deformāciju rezultātā(4.4.12. – 4.4.14. attēls).

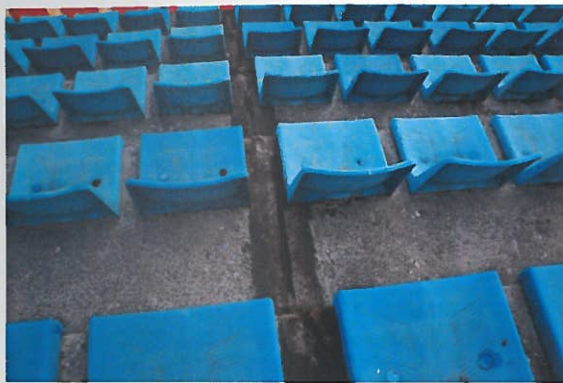
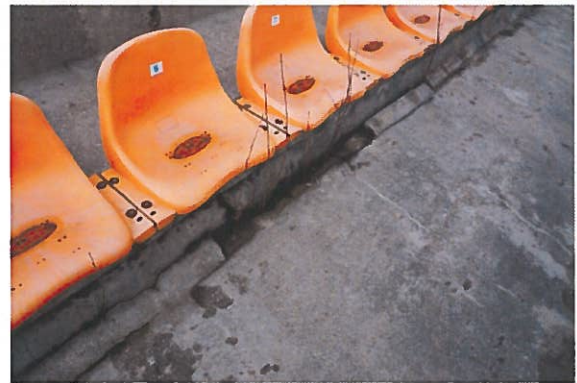
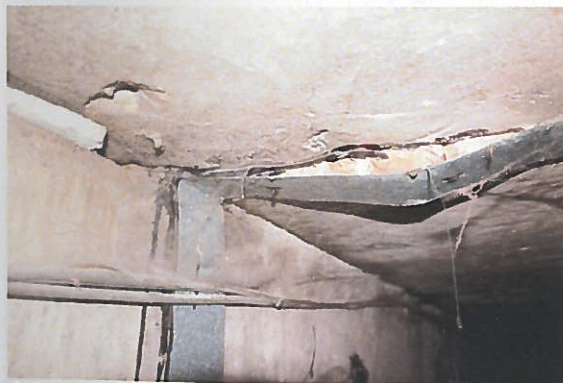
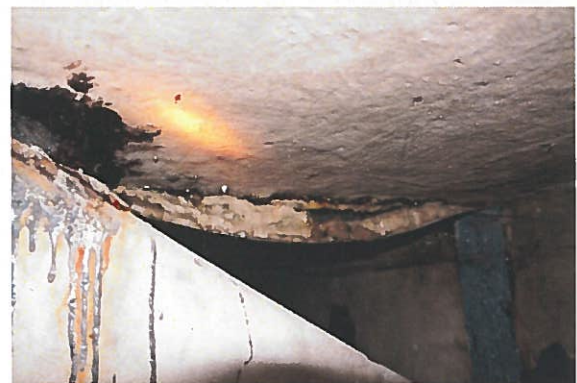
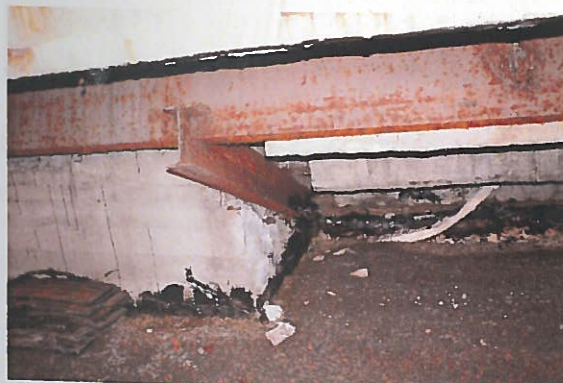
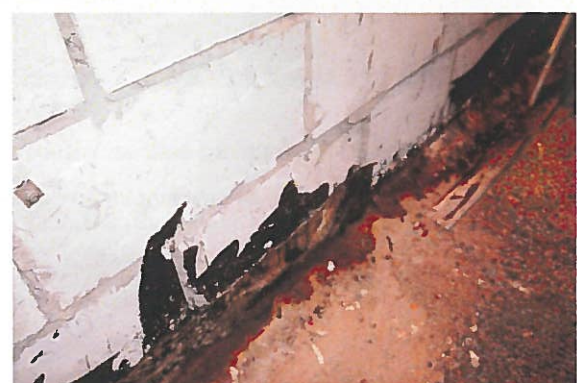
Tribīnes konstrukcijas pilda ēkas jumta funkciju. Ņemot vērā apjomīgos mitruma radītos konstrukciju bojājumus, tribīņu – jumta konstrukcijas hidroizolācija ir bojāta. Tribīņu konstrukciju salaidumu šuves daudzviet ir bojātas, nav hermētiskas. Zemtribīņu tehniskajā telpā konstatēts, ka tribīņu gatavelementu savienojumu šuves tajās esoša ūdens piesātinājuma sasalšanas-atkušanas cikla dēļ ir deformējušās un bojātas (4.5.3., 4.5.4. attēls). Uz pārsegumiem un pārseguma-sienas savienojumu vietās konstatēta hidroizolācija (4.5.5., 4.5.6. attēls). Uz daļas no pirmā stāva pārseguma, kas atrodas zem pirmā līmeņa tribīnēm, konstatēta uzbērtā keramzīta siltumizolācija, vietām keramzīts ir ūdens piesātināts.

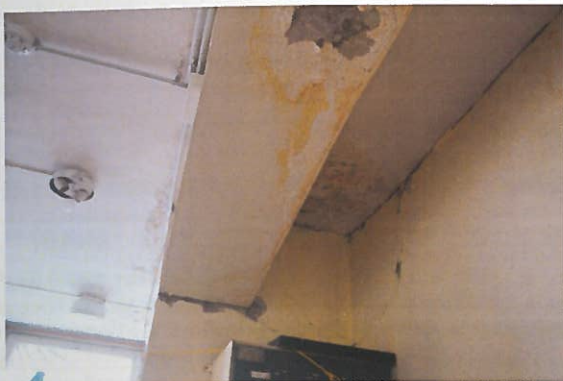
4.6.1. attēls

Daudzviet uz pārseguma konstrukcijām, kas atrodas tieši zem tribiņu daļas, konstatēts mitrums (4.6.1. – 4.6.6. attēls), kas veidojas atmosfēras nokrišņiem infiltrējoties caur tribiņu konstrukciju, kas pakļauta tiešai atmosfēras iedarbībai.

Kopumā starpstāvu pārsegumu tehniskais stāvoklis vērtējams kā apmierinošs, taču nepieciešams novērst atmosfēras nokrišņu iedarbību uz pārsegumu konstrukcijām, lai nodrošinātu drošu turpmāko ēkas ekspluatāciju.

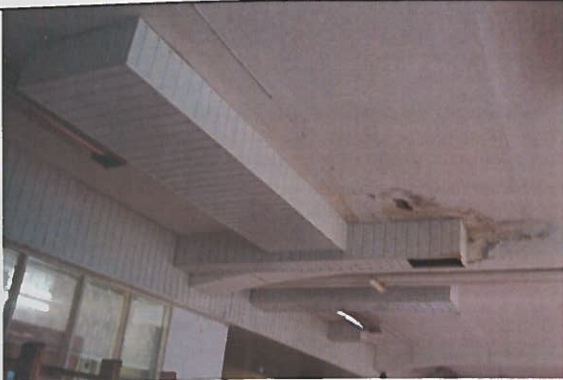
4.6.7. attēls

Lokālās vietās pārseguma konstrukcijām konstatēti bojājumi, kas radušies ne tikai tribiņu daļas bojājumu dēļ, bet arī bojātu inženierkomunikāciju dēļ (4.6.7. attēls) vai arī radušies telpās ar paaugstinātu mitrumu (4.6.8. attēls).

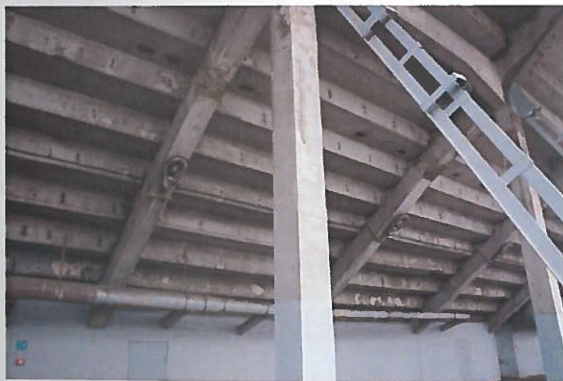
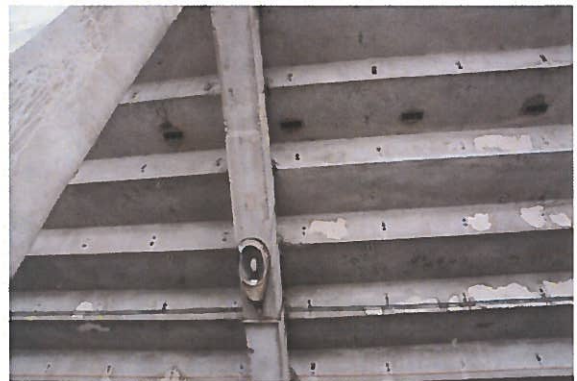
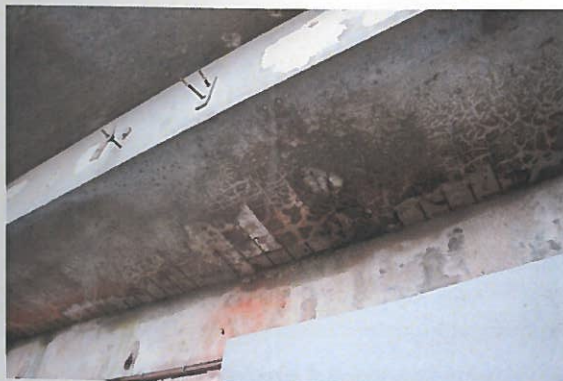
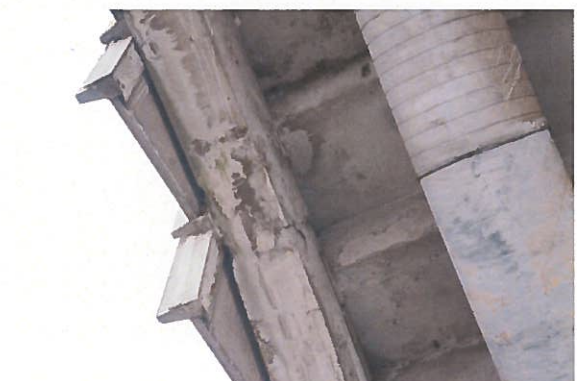
Ēkas jumta funkciju pilda tribiņu konstrukcija. Tribiņes veidotas, izmantojot saliekamos dzelzsbetona leņķveida elementus, kas pakāpienveidīgi stiprināti pie nesošā karkasa rīģeļiem. Visā tribiņu platībā ir konstatēti saliekamo leņķveida dzelzsbetona elementu bojājumi – mitruma radīti sāļu izdalījumi, betona korozija, atsegts un korodējis stiegrojums –, kas radušies atmosfēras graujošās iedarbības rezultātā.

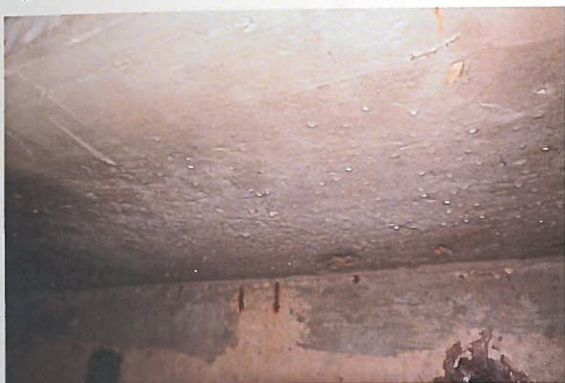
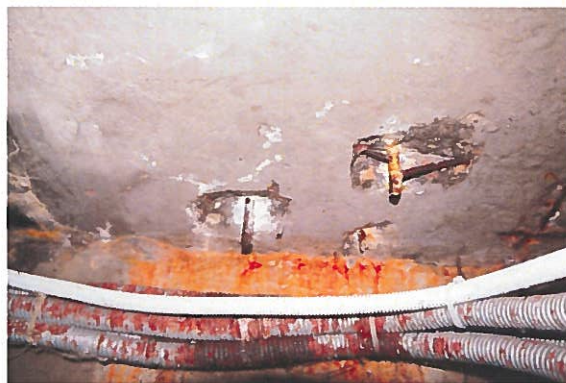
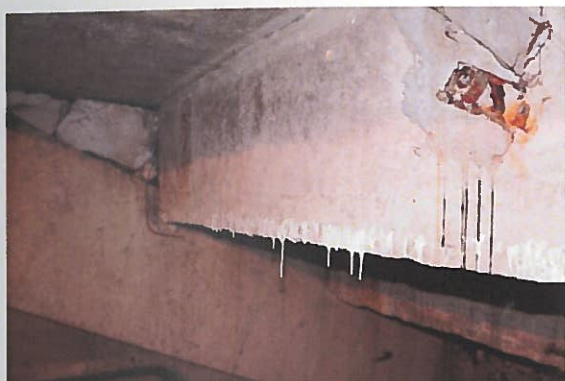
Ievērojami saliekamo leņķveida dzelzsbetona elementu bojājumi konstatēti vietās, kur ir ierobežota gaisa apmaiņa, t.i., slēgtajās zemtribiņu tehniskajās telpās. Konstrukcijas ir mitras, uz tam izveidojies kondensāts un sāļu stalaktīti. Lokālās vietās betons ir korodējis, stiegrojums – atsegts un korodējis. Atmosfēras graujošo iedarbību uz konstrukcijām pastiprina ēkas ekspluatācijas laikā uzstādīto jauno sēdekļu stiprinājumu vietas, kur horizontālajai leņķveida dzelzsbetona konstrukcijai veikti caurejoši urbumi un tajos ievietoti dībeļi (4.8.13. attēls). Atmosfēras iedarbības rezultātā korodējušas

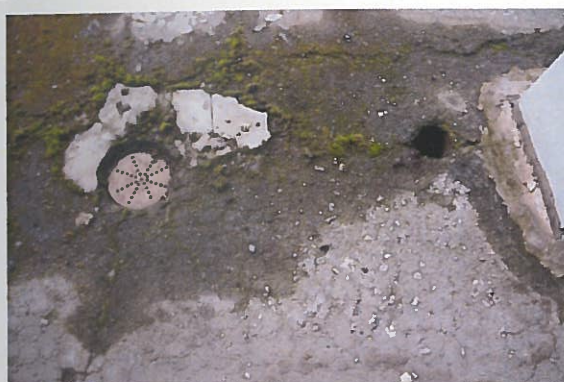
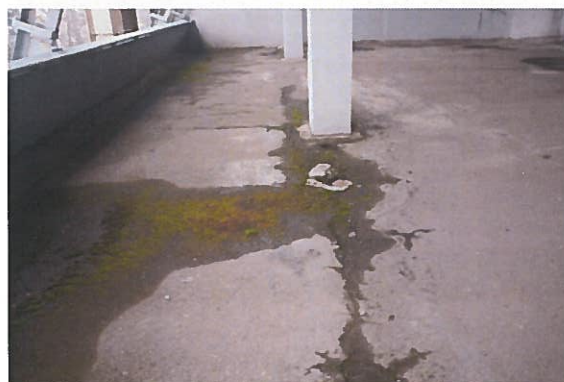
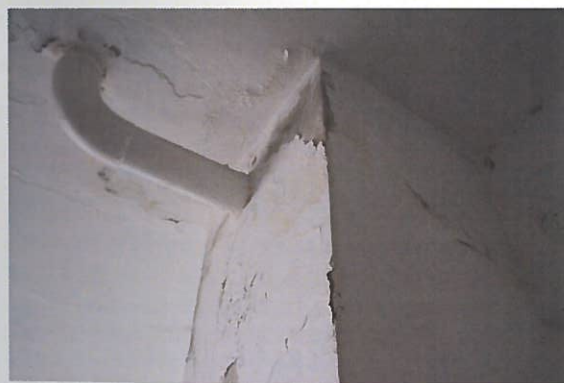
Ēkai ir izbūvēta organizēta lietusūdens novadīšanas sistēma. Galvenajam ēkas būvapjomam veidota iekšējā lietusūdens novadīšanas sistēma (4.8.15. – 4.8.17. attēls), bet ārējām kāpnēm lietusūdens novadīšanas sistēma veidota, izmantojot skārda elementus (4.8.18. attēls).

Zem otrā līmeņa tribīnēm ir plaša būves ārtelpa ar asfaltbetona segumu. Uz asfaltbetona seguma izveidojies apsūnojums, iekšējā lietusūdens novadīšanas sistēma daļēji aizsērējusi un strādā nepilnīgi.

- ēkas iekšējā lietusūdens novadīšanas sistēma, visticamāk, daļēji aizsērējusi un strādā nepilnīgi;
- ēkas dzegu, pārkaru un izvirzīto ēkas daļu konstrukcijām konstatēti atmosfēras iedarbības rezultātā radušies bojājumi – betona korozija, atsegts un korodējis stiegrojums, atslāņojies apmetums, atslāņojies tērauda konstrukciju apbetonējums. Pastāv daļēji atslāņojušos apmetuma un betona gabalu krišanas risks;

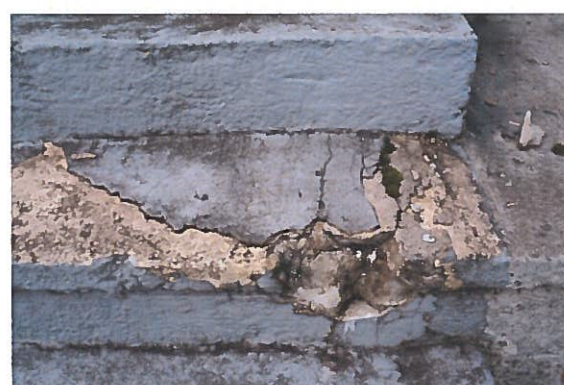
4.8.20. attēls

Tribīnes ir pakļautas tiešai atmosfēras nokrišņu iedarbībai. Tribīņu konstrukcijām apsekošanas laikā konstatēta betona korozija, lokālās vietās izveidotā apdares virskārta ir atslāņojusies (4.8.20. attēls), saplaisājis izolējošais slānis (4.8.21. attēls), uz konstrukcijām izveidojies apsūnojums un apaugums.

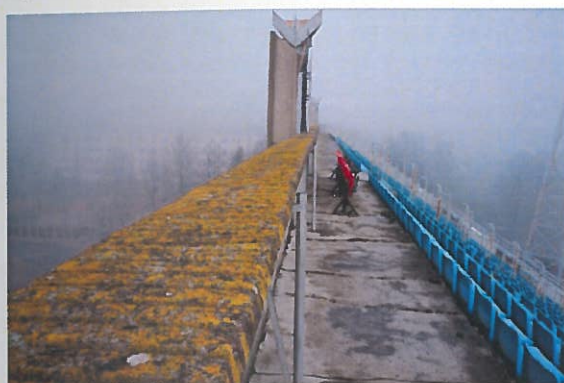
4.8.23. attēls

Virš tribīņu rietumu puses piekārtu paneļu norobežojuma uzstādīts dekoratīvs betona nosegelements (4.8.23. attēls), kas balstīts uz koka brusām, kam lokālās vietās atslāņojusies apmetuma apdare (4.8.24. attēls). Uz betona nosegelementa izveidojusies ķērpju apauguma kārtā.

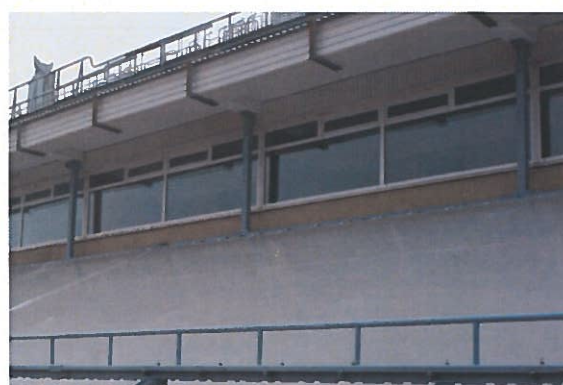
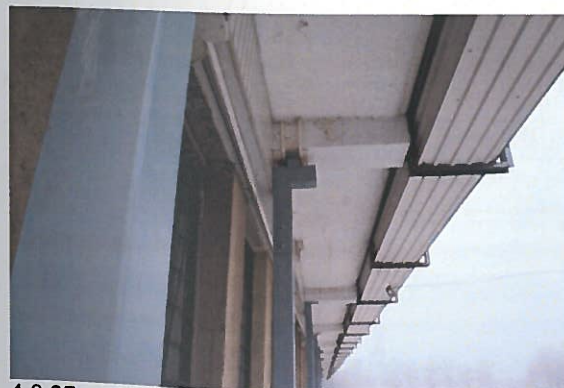
Virš pirmā līmeņa tribīnēm ir izveidots pagaidu jumts – tents, kas iestiepts pie ēkas konstrukcijām piestiprinātā tērauda konstrukciju rāmī (4.8.26. – 4.8.28. attēls). Konstatētas plaisas ēkas sienā, blakus durvju ailai pagaidu jumta rāmja stiprinājuma vietā (4.8.28. attēls).

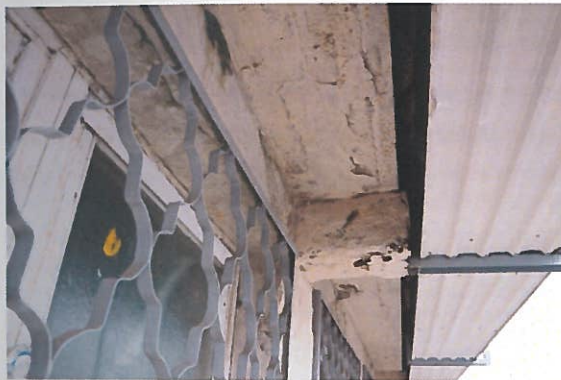
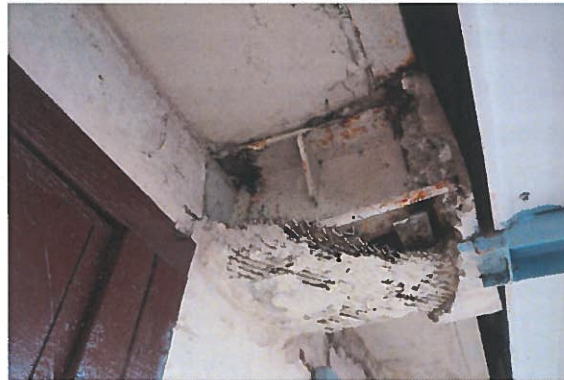
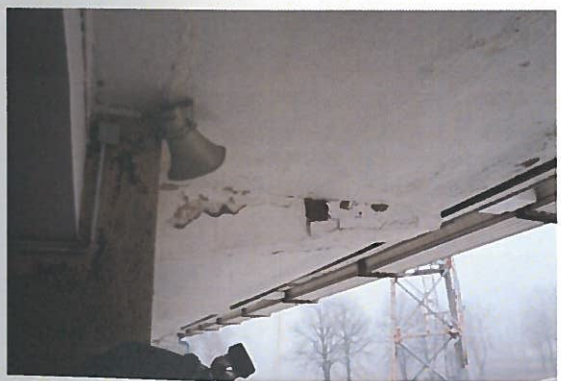
Tribīnes veidotas no pakāpienveidā novietotiem saliekamiem leņķveida dzelzsbetona elementiem. Tribīnes ir pakļautas tiešai atmosfēras iedarbībai, bet šobrīd pirmā līmeņa tribīnes ir nosegtas ar tentu. Abu līmeņu tribīņu apakšdaļā izveidota dzegas apdares konstrukcija ar nesošiem tērauda profiliem un profilēta skārda apdari, tiem vietām korozijas pazīmes. Ēkas dzegu un pārkaru konstrukcijām konstatēti atmosfēras iedarbības rezultātā radušies bojājumi: betona korozija, atslāņojies apmetums, atslāņojies tērauda konstrukciju apbetonējums (4.9.3. – 4.9.5. attēls).

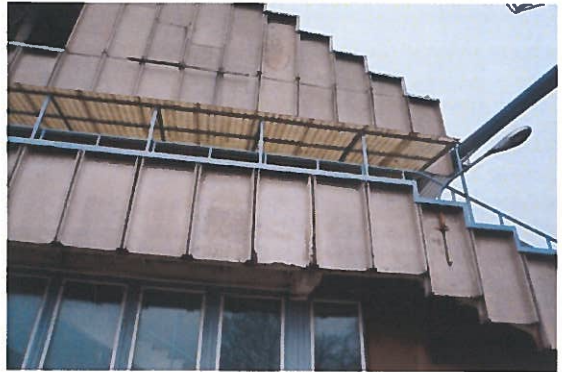
4.9.10. attēls

Ēkas trešā stāva līmenī galos esošo izvirzīto ēkas daļu konstruktīvajiem elementiem lokālās vietās konstatēti atmosfēras iedarbības rezultātā radušies bojājumi: ķieģeļu mūra korozija, tērauda elementiem korozijas pazīmes, dzelzsbetona konstrukcijām betona korozija, atsegts un korodējis stiegrojums. Virs trešā stāva izvirzījumiem izveidots jumtiņš. Dzelzsbetona apdares paneli lokālās vietās konstatēta betona korozija, atsegts un korodējis stiegrojums (4.9.10. attēls).

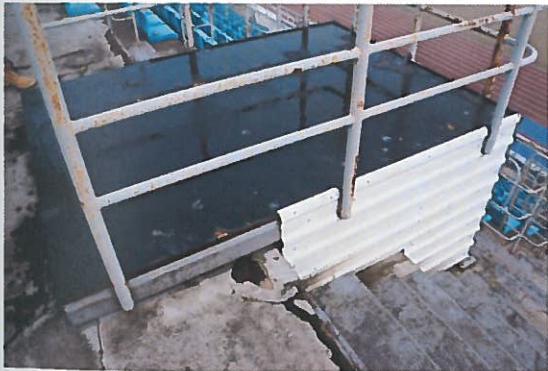
4.9.11. attēls

Tribīnēm veidoti vairāki horizontāli laukumi. Podesti izveidoti gan uz tribiņu pakāpienveida elementiem (4.9.11. attēls), gan ēkas būvniecības laikā ar tērauda un dzelzsbetona konstrukcijām (4.9.12. attēls). Laukumu nesošām konstrukcijām lokāli mitruma izraisīti bojājumi. Lokālās vietās izveidoti nelieli laukumi no krāsotām kokskaidu plāksnēm, tiem trupes pazīmes, atslāņojies krāsojums, izveidojies apsūņojums (4.9.13. attēls).

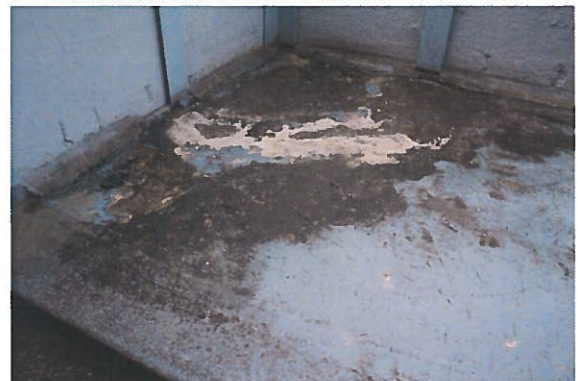
4.10.6. attēls

Ap ēku izveidotas vairākas kāpnes, kas ved uz tribīnēm un ēkas otro stāvu. Kāpnēm konstatēti atmosfēras iedarbības rezultātā radušies bojājumi: dzelzsbetona pakāpienu betona korozija, tērauda elementu korozija –, to tehniskais stāvoklis vērtējams kā neapmierinošs.

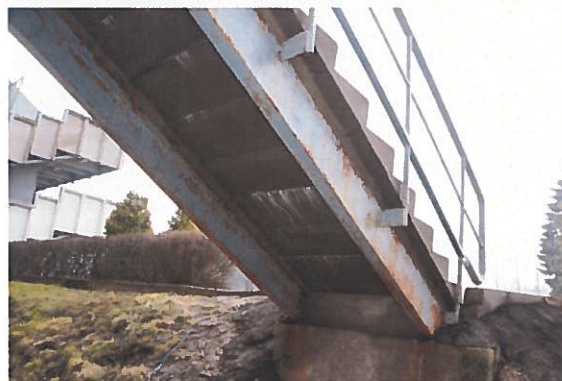
4.10.12. attēls

Kāpnēm 4.10.12. attēlā veikta gatavelementu pakāpienu nomaiņa, bet laida nesošajām tērauda sijām konstatētas korozijas pazīmes.

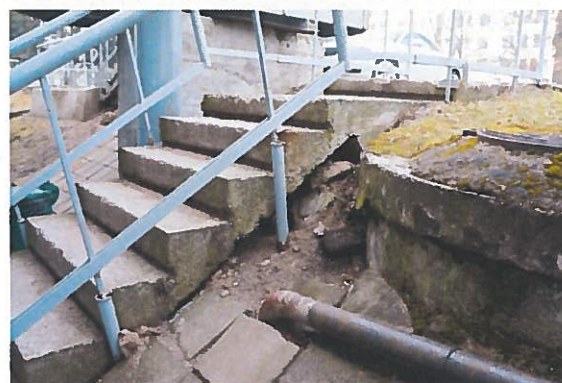
4.10.14. attēls

Pie ēkas konstatētas arī tērauda konstrukcijas kāpnes, kas novietotas ēkas austrumu pusē, lai no pirmā stāva nokļūtu stadionā. Ēkas ziemeļu pusē esošajām kāpnēm daļēji izskalota pamatne (4.10.14. attēls).

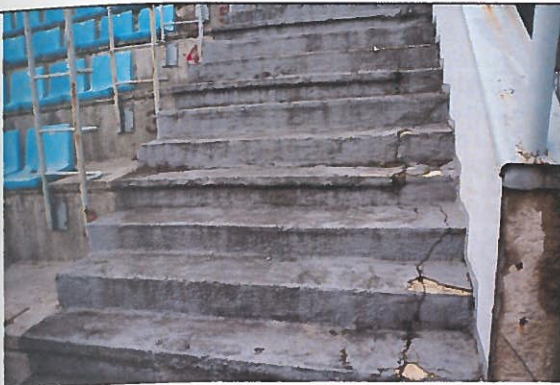
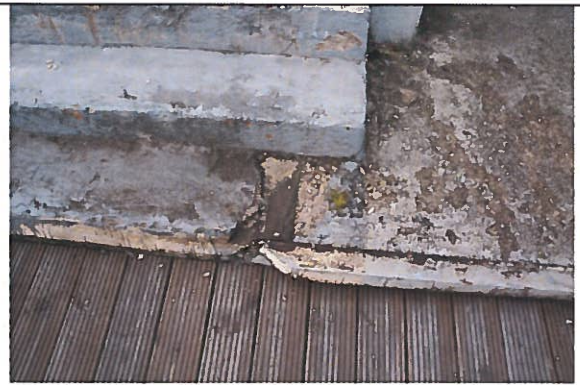
Tribiņu kāpnes veidotas uz saliekamajiem dzelzsbetona leņķveida elementiem, izbūvējot monolīta betona pakāpienus. Monolītā betona pakāpieniem un dzelzsbetona gatavelementiem konstatētas plaisas, betona korozija, betona virskārtas atslāņošanās.

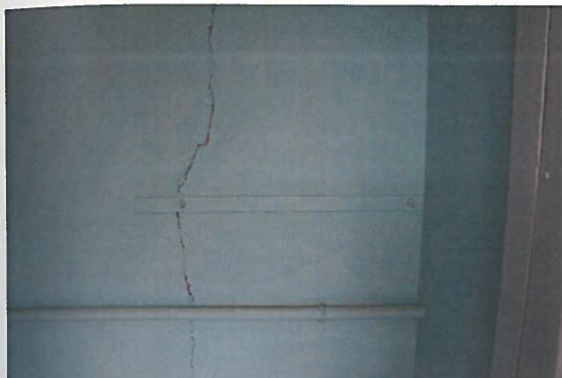
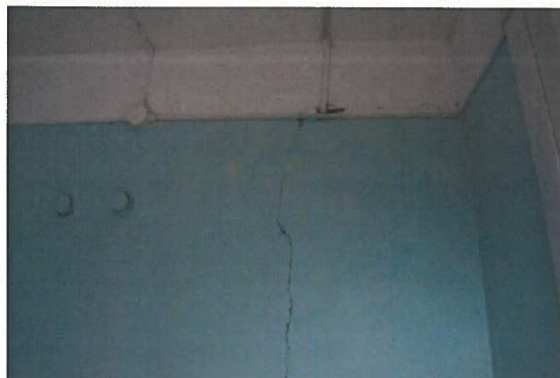
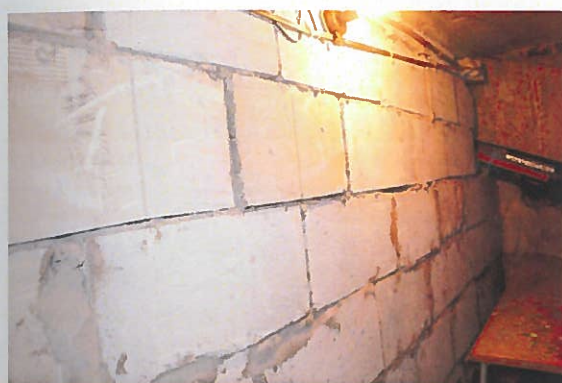
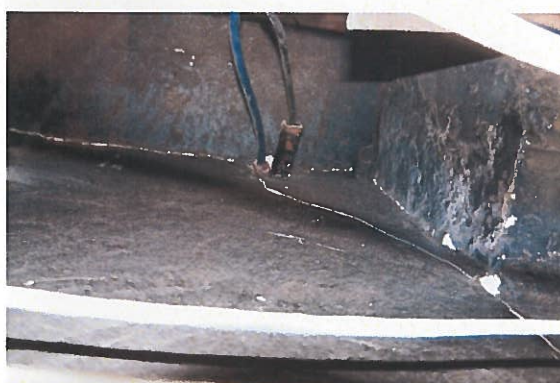
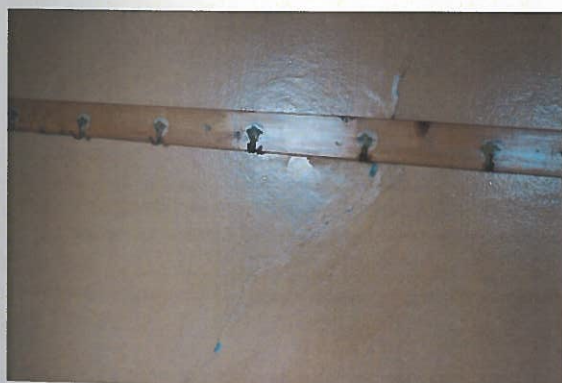
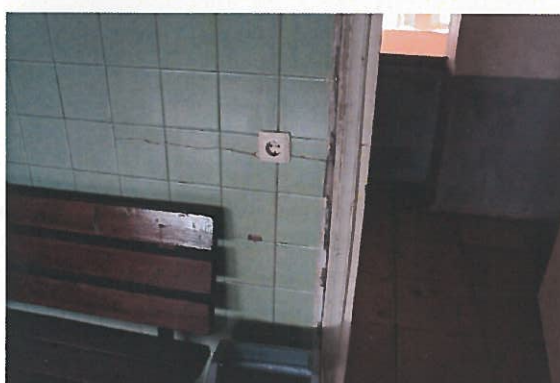
Apsekošanas laikā ēkā konstatētas dažādas starpsienų konstrukcijas, galvenokārt mūrētas ķieģeļu vai gāzbetona sienas. Vietām ēkas starpsienām konstatētas plaisas, kas radušās pamatu un pamatnes nevienmērīgas sēšanās rezultātā. Lokālās vietās starpsienām konstatētas plaisas salaidumu vietās ar ēkas karkasa konstrukcijām, ko veicinājuši nepareiza salaiduma vietas izveide.

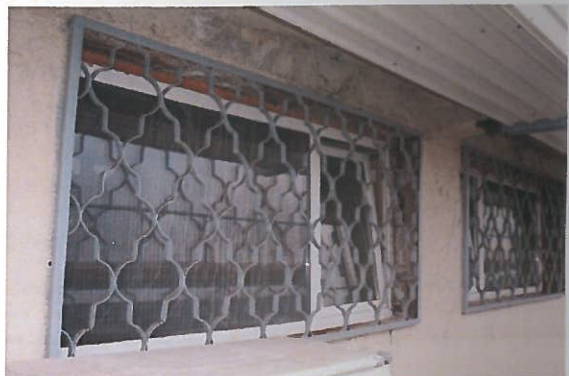
4.13.2. attēls

Daļā ēkas saglabājušies sākotnējie koka logi (4.13.1. attēls), daļā – tie nomainīti pret PVC logiem (4.13.2. attēls). Lokālās vietās, kur veikta logu nomaiņa, virs poliuretāna putām nav izveidota apdare, līdz ar to laika gaitā atmosfēras iedarbības rezultātā tās šobrīd daļēji zaudējušas, bet nākotnē pilnībā zaudēs blīvējošās īpašības. Vietām pie logiem uzstādītas tērauda restes.

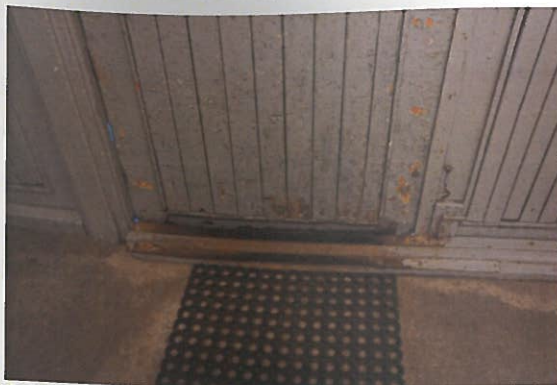
4.13.4. attēls

Ēkai ir dažādu materiālu ārdurvis un iekšdurvis – PVC profilu, koka rāmju, metāla –, daļa no tām ir uzstādītas sākotnēji, daļa – ēkas ekspluatācijas laikā. Ēkas durvis gan ar, gan bez stiklojuma. Lokālās vietās koka durvīm atslāņojies krāsojums,

mehāniski bojājumi (4.13.4. attēls), metāla durvīm vietām korozijas pazīmes (4.13.6. attēls).

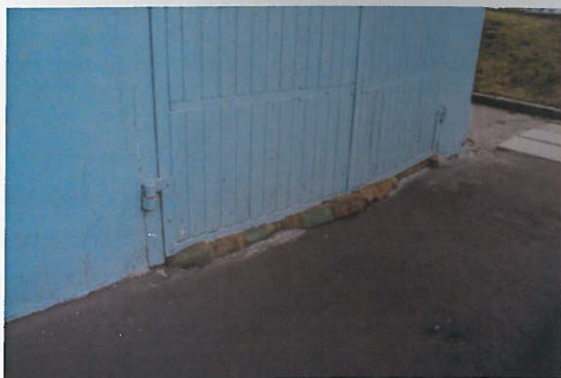
4.13.10. attēls

Pirmā stāvā esošajai manēžai ir divviru koka rāmja vārti ar tērauda stiprinājumiem un koka apdares dēļiem (4.13.9., 4.13.10. attēls). Vārtu apakšējā daļā izveidots porolona blīvējums (4.13.10. attēls), tas uzsūc atmosfēras nokrišņu, tādējādi vārtu konstrukcija tiek pakļauta pastiprinātai mitruma iedarbībai.

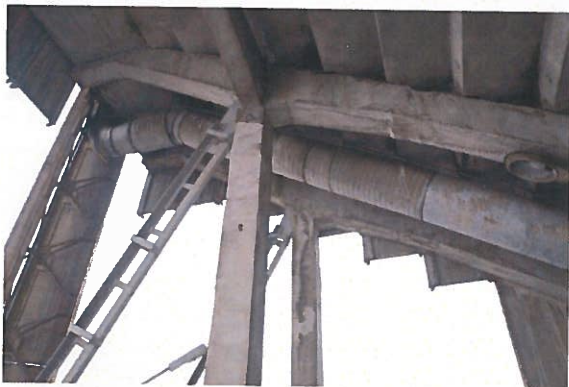
4.16.1. attēls

Gaisa apmaiņu ēkā tiek nodrošināta gan ar dabīgo ventilāciju caur logu ailām, gan ar izbūvēto ventilācijas sistēmu, kuras piespiedu ventilācijas iekārtas šobrīd netiek ekspluatētas. Ventilācijas kanāli galvenokārt veidoti no cinkotā skārda. Ventilācijas šahtas un kanāli bez tīrīšanas pazīmēm.

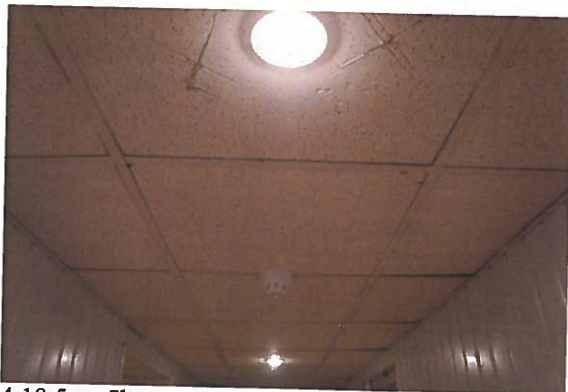
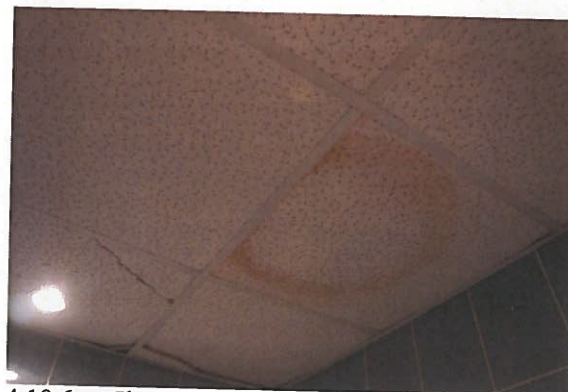
4.18.5. attēls

Ēkā konstatēti gan no ēkas ekspluatācijas sākuma saglabājusies iekšējā virsmu apdare, gan dažādos laika posmos ēkas ekspluatācijas laikā izveidotā apdare. Sienu apdare galvenokārt ir krāsots apmetums vai PVC apdares dēļi, sanitārtehniskajās telpās, ģērbtuvēs – flīzes. Pamatā iekštelpu griesti ir krāsoti vai ir izveidoti minerālšķiedras plāksņu iekārtie griesti, konstatēti arī citi griestu apdares veidi, piemēram, PVC apdares dēļi, putu polistirola griestu apdares plāksnes. Lokālās vietas minerālšķiedras apdares plāksnes ir ar mitruma izraisītiem vai mehāniskiem bojājumiem (4.18.5., 4.18.6. attēls) vai deformētiem griestu profiliem.

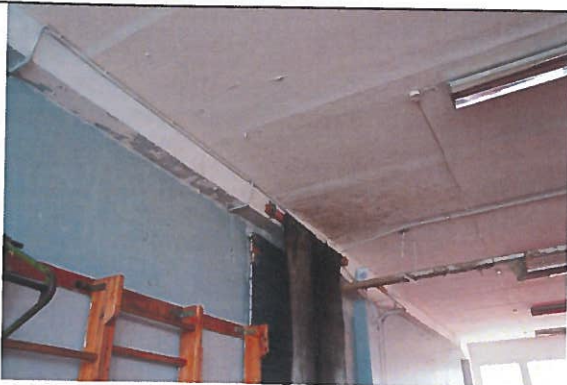
4.18.11. attēls

Vietām uz ēkas iekšējām virsmām galvenokārt bojātās vai neesošas jumta konstrukcijas hidroizolācijas dēļ konstatēti plaši atmosfēras nokrišņu infiltrācijas rezultātā radušies bojājumi (4.18.9. – 4.18.14. attēls).

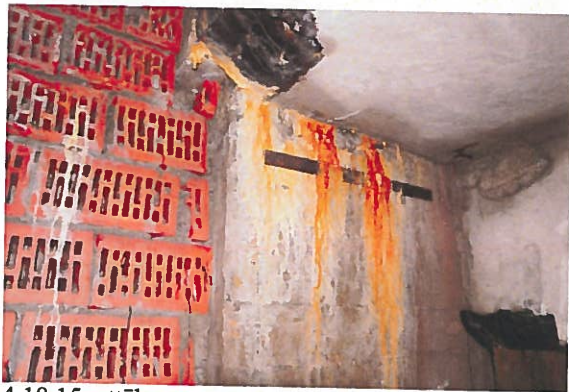
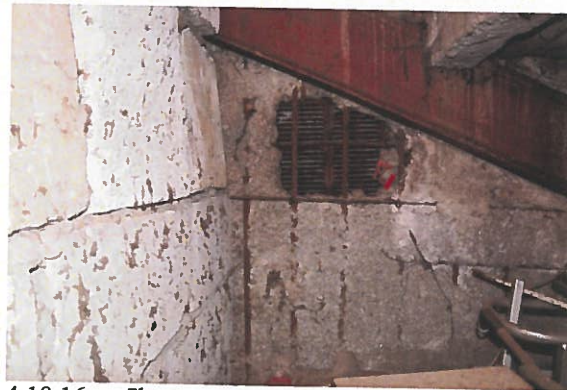
4.18.15. attēls

Ēkas tehniskajās telpās galvenokārt virsmām apmetuma apdare, betona virsmas, neapdarināts ķieģeļu vai gāzbetona mūrējums. Lokālās vietās tehnisko telpu virsmu apdarei plaši atmosfēras nokrišņu infiltrācijas izraisīti bojājumi: mitruma radīti sāļu izdalījumi un notecējumi, betona un mūrējumu korozija.

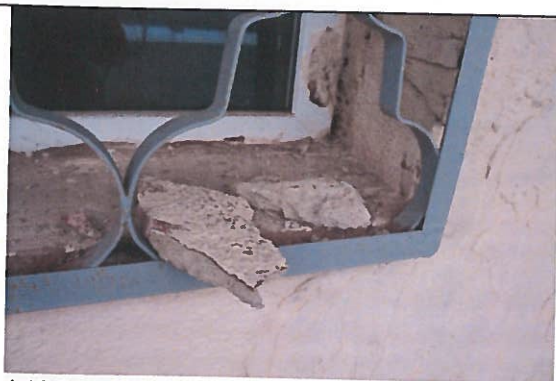
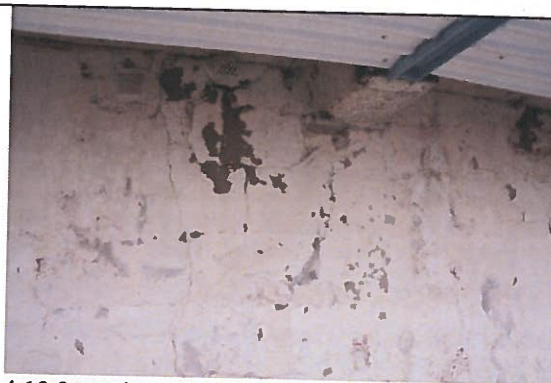
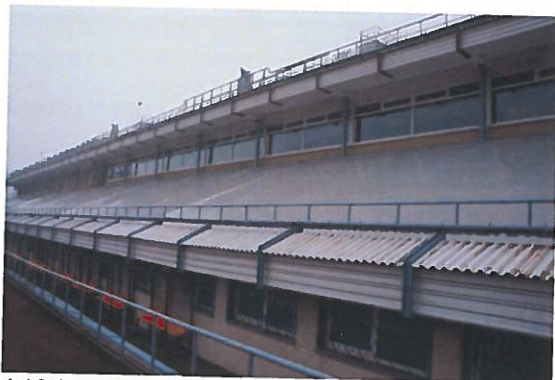
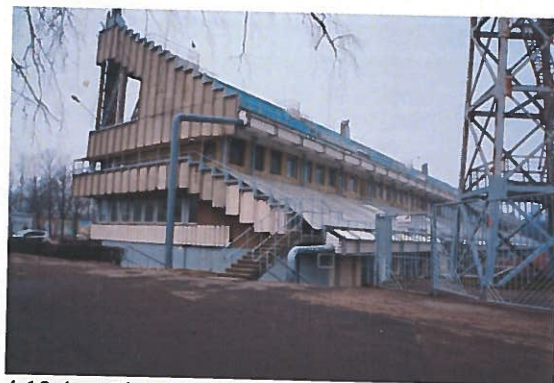
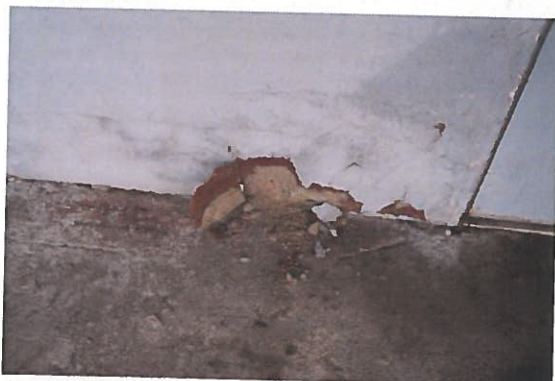
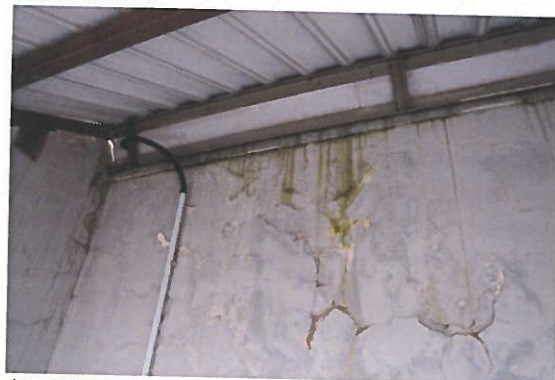
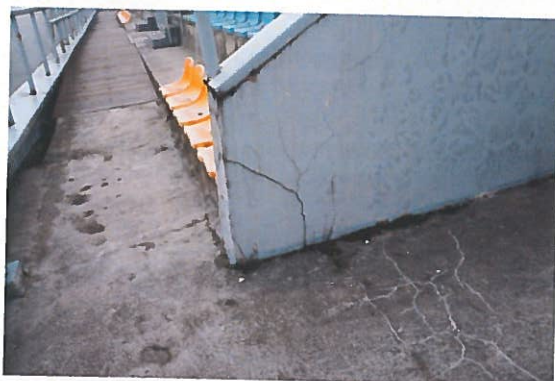
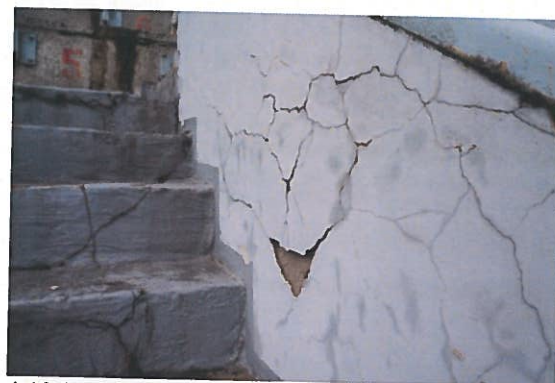
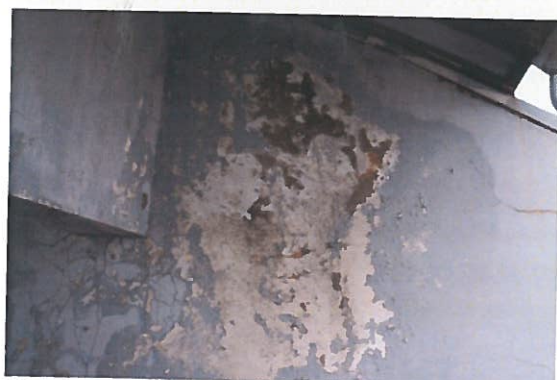
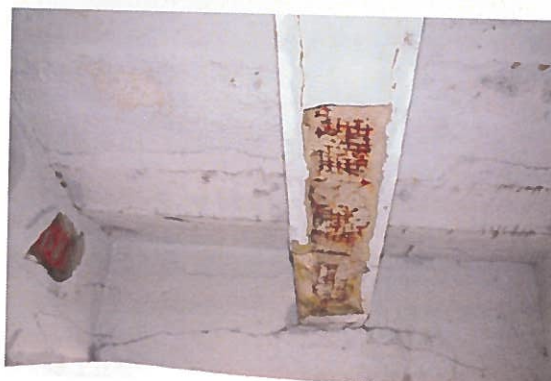
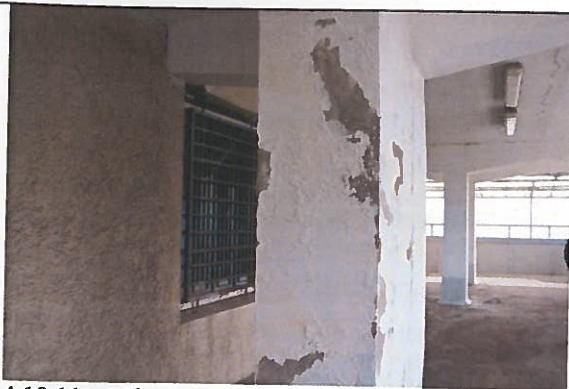
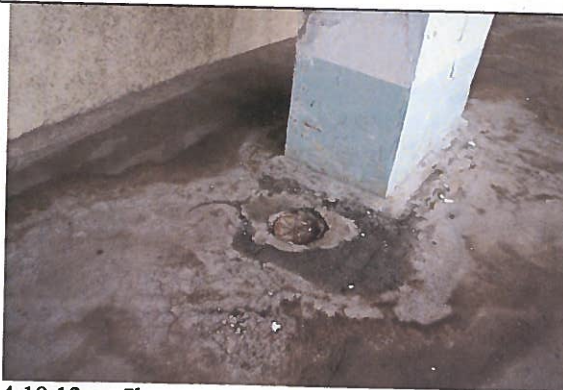
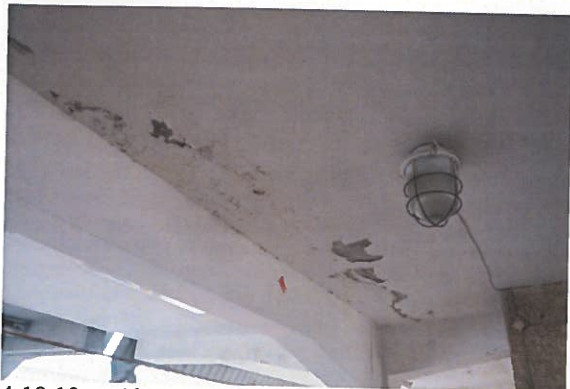
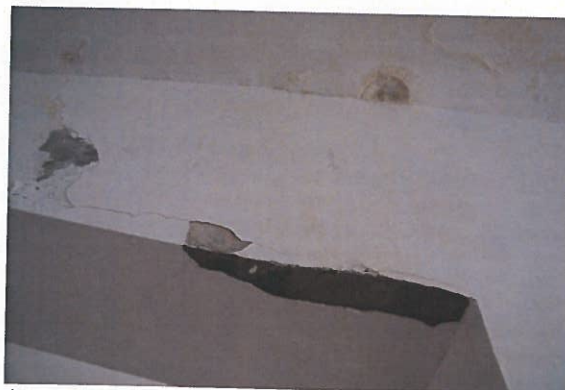
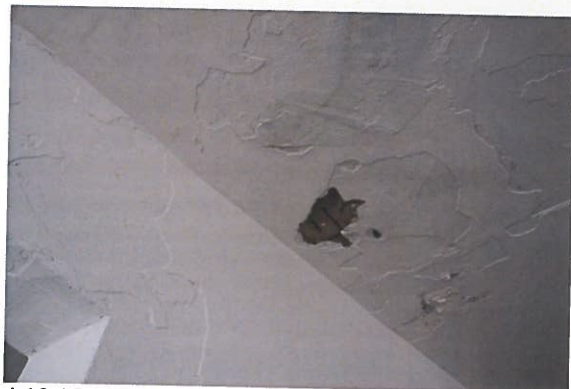
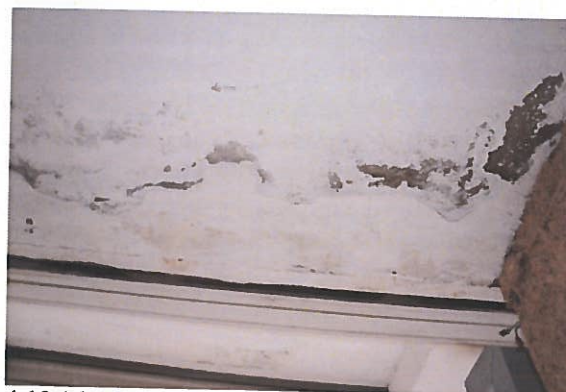
Ēkas ārējā apdare, t.sk. piekārtie dzelzsbetona apdares paneļi daudzviet ar bojājumiem – mitruma radīti sāļu izdalījumi, atslāņojies krāsojums, atdalījies, atplaisājis apmetums, izveidojies apsūnojums, tērauda elementi ar korozijas pazīmēm –, kas galvenokārt radušies atmosfēras graujošās iedarbības rezultātā. Daļai bojāto vietu konstatēti vairākkārtēji kosmētiski atjaunošanas darbi.

Ēkas ārējās apdares tehniskais stāvoklis vērtējams kā neapmierinošs. Izmainot ēkas ikdienišķo ekspluatācijas režīmu, piemēram, dziesmu vai deju svētkos, kad uz tribīņu konstrukcijas atrodas ievērojams skaits cilvēku, rodas dinamiskas iedarbes, kas lokālās vietās var radīt apdraudējumu ēkas lietotājiem galvenokārt no krītošiem apmetuma vai betona gabaliem, kas šobrīd ir daļēji atslāņojušies no leņķveida saliekamā dzelzsbetona sēdvietu elementu apakšējām daļām, un drūpošiem kāpņu pakāpieniem tribīņu daļā. Visticamāk, vizuāli saskatāma ir tikai neliela daļa no atslāņotā materiāla kopējā bojājumu daudzuma. Patieso bojājumu apjomu iespējams veikt detalizēti pārbaudot konstrukciju virsējos slāņus, mehāniski uz tiem iedarbojoties ar nesagraujošām, bet defektus konstatējošām metodēm.
