Tehniskās apsekošanas atzinums

Tribīnes, Augšielā 1, Rīgā

Tribīnes, kad. Nr. 0100 037 0172 001, Augšielā 1, Rīgā

Atzinums izsniegts 2015. gada 26. jūnijā.

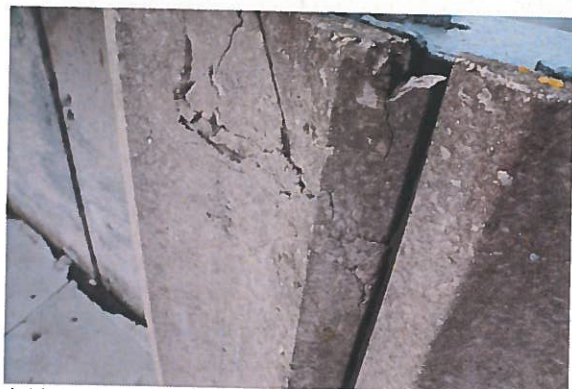
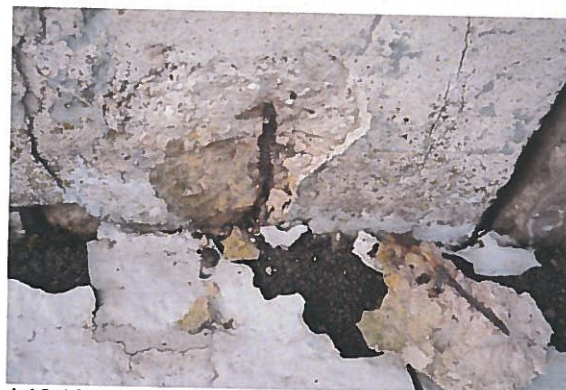
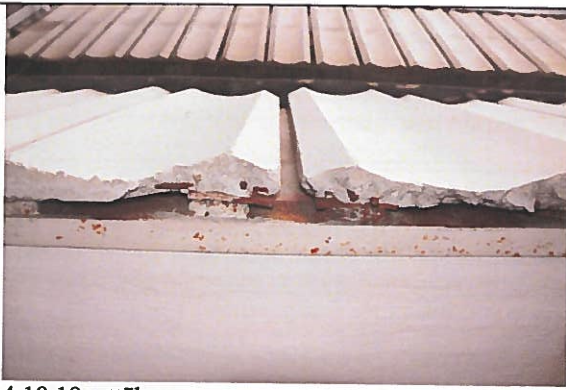
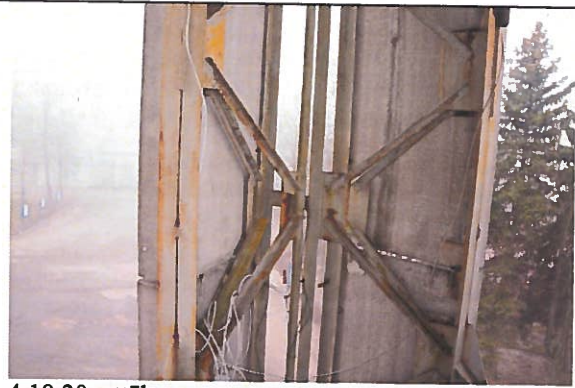
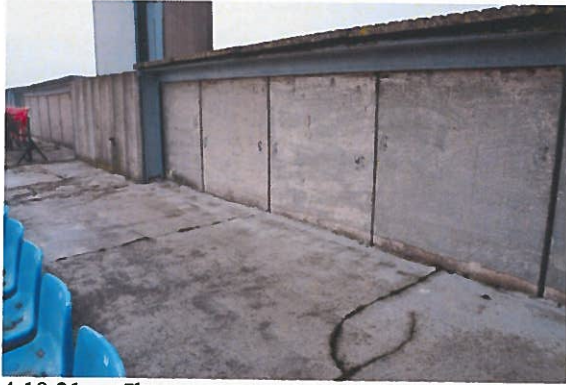
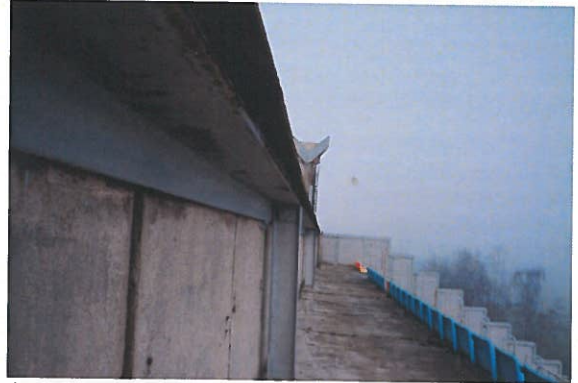
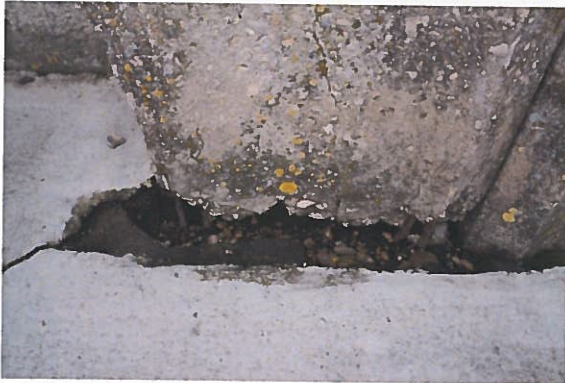
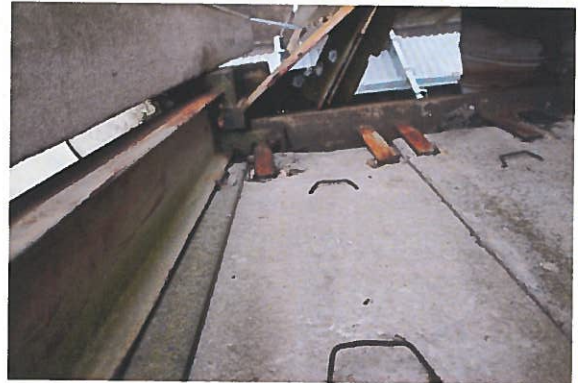
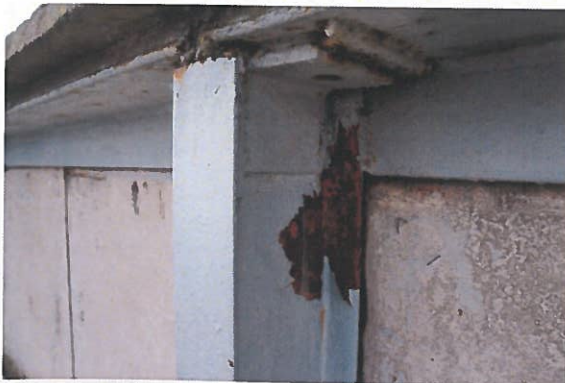
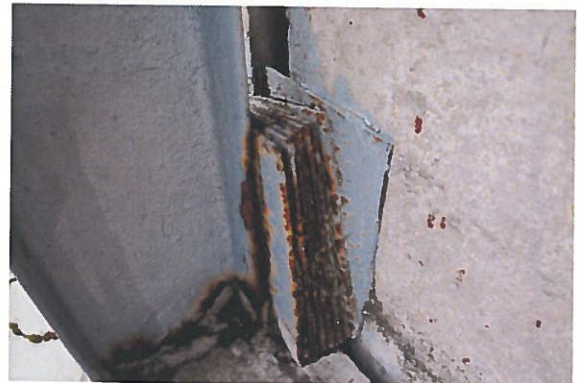
Tribīnēm konstatēti dažādi dekoratīvi piekārtie dzelzsbetona paneļi, kas pilda arī tribīņu norobežojumu funkciju. Piekārtie paneļi stiprināti pie tērauda konstrukcijām. Tērauda konstrukcijām izmantoti gan metinātie, gan skrūvju savienojumi. Piekārtajiem dzelzsbetona paneļiem konstatētas betona korozijas pazīmes, atsegts un korodējis stiegrojums, plaisas. Lokālās vietās paneļu nesošajām tērauda konstrukcijām, piekārtu paneļu stiprinājumu vietām atslāņojies krāsojums un korozijas pazīmes. Piekārtu paneļu stāvoklis vērtējams kā apmierinošs, tomēr lokālās vietās pastāv betona gabalu atslāņošanās risks. Nepieciešams veikt bojāto vietu remontu: demontēt atslāņojušos gabalus, veikt stiegrojuma pretkorozijas apstrādi, atjaunot betona aizsargkārtu.

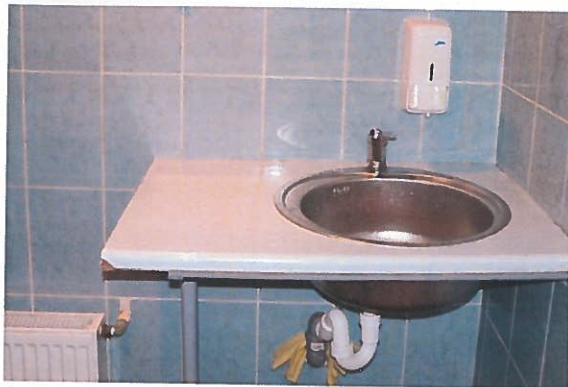
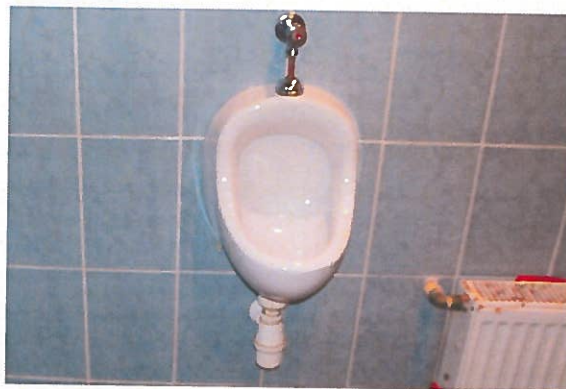
5.1.1. attēls

Ekā konstatēta iekšējā ūdensapgādes un kanalizācijas sistēma. Apsekoto cauruļvadu, armatūru un sanitārtehnisko iekārtu tehniskais stāvoklis kopumā vērtējams kā apmierinošs.

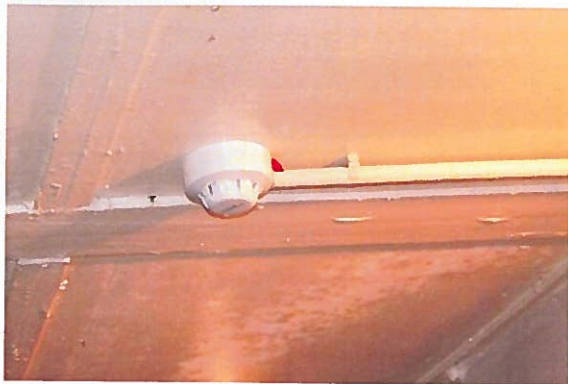
5.3.1. attēls

Apsekošanas laikā ēkā konstatēta automātiskā ugunsgrēka atklāšanas signalizācija.

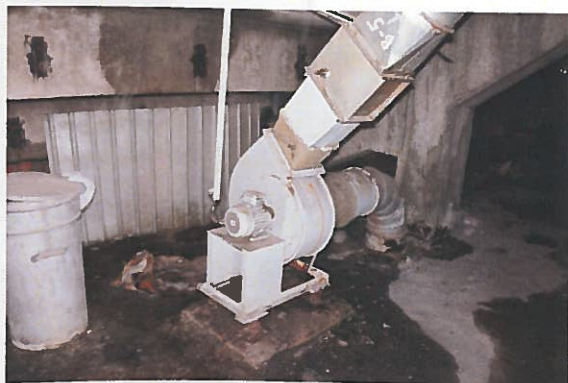
5.6.1. attēls

Ēkas zemtribiņu tehniskajās telpās konstatētas piespiedu ventilācijas iekārtas, kuras šobrīd netiek ekspluatētas. Pastāvīgās lietusūdens infiltrācijas dēļ šobrīd to ekspluatācija nav droša.

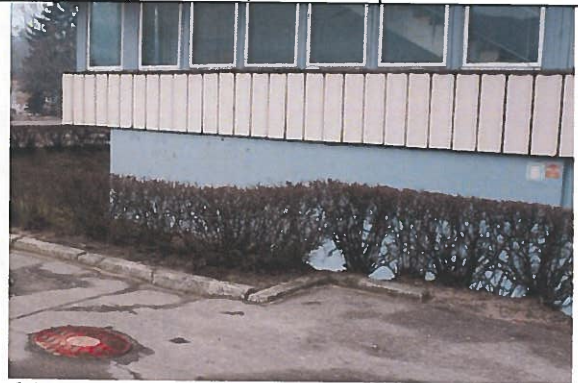
6.1.1. attēls

Ēka pieslēgta pilsētas ūdensapgādes sistēmai. Pie ēkas ierīkoti pazemes hidranti.
